## 《ヤニツボの補修方法》

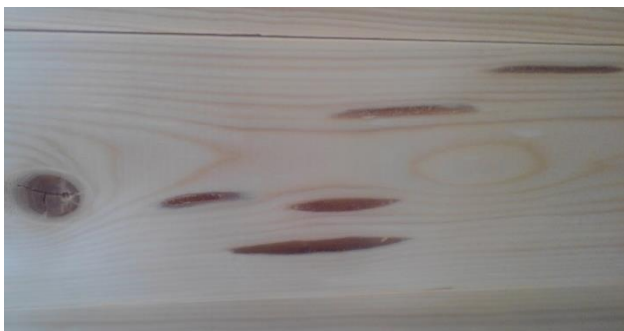
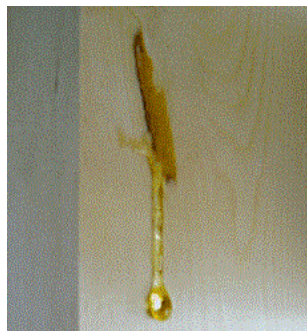
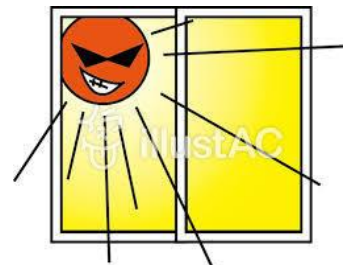
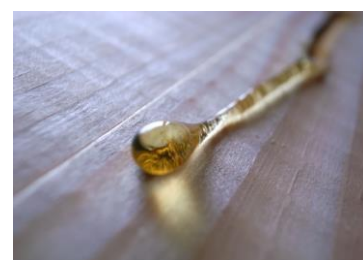
なぜだと思いますか？ 冬場に硬化していたヤニが夏場に向け気温が上がってきますので、溶け出し始めるのです。下の写真は、本日、物流課のアーケードの下にあるツーバイフォー製品の外層ラミナに酷いヤニツボが集中してありました。しかし、井料課長の話によりますと、仕上げで削って出てくるものも多くあり、選別で分からないのが現状とのことです。そんなことから、仕上げの完成検査者が補修するしかありません。その補修方法を作成しましたので徹底して下さい。
